# Haftpflichtgutachten

730209

vom 03.02.2023

BMW  
Baureihe 5 Touring (G31)(2017->) 530 d xDrive M Sport  
WBAJN51000CD38093

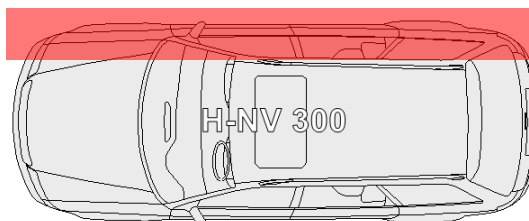
## **Anstoßbereich**

Nach Angaben des Fahrzeughalters kam der Unfall durch das Nichtbeachten der Vorfahrt zustande. Es kam zum Anstoß gegen die rechte Fahrzeugseite des AS-Fahrzeuges.

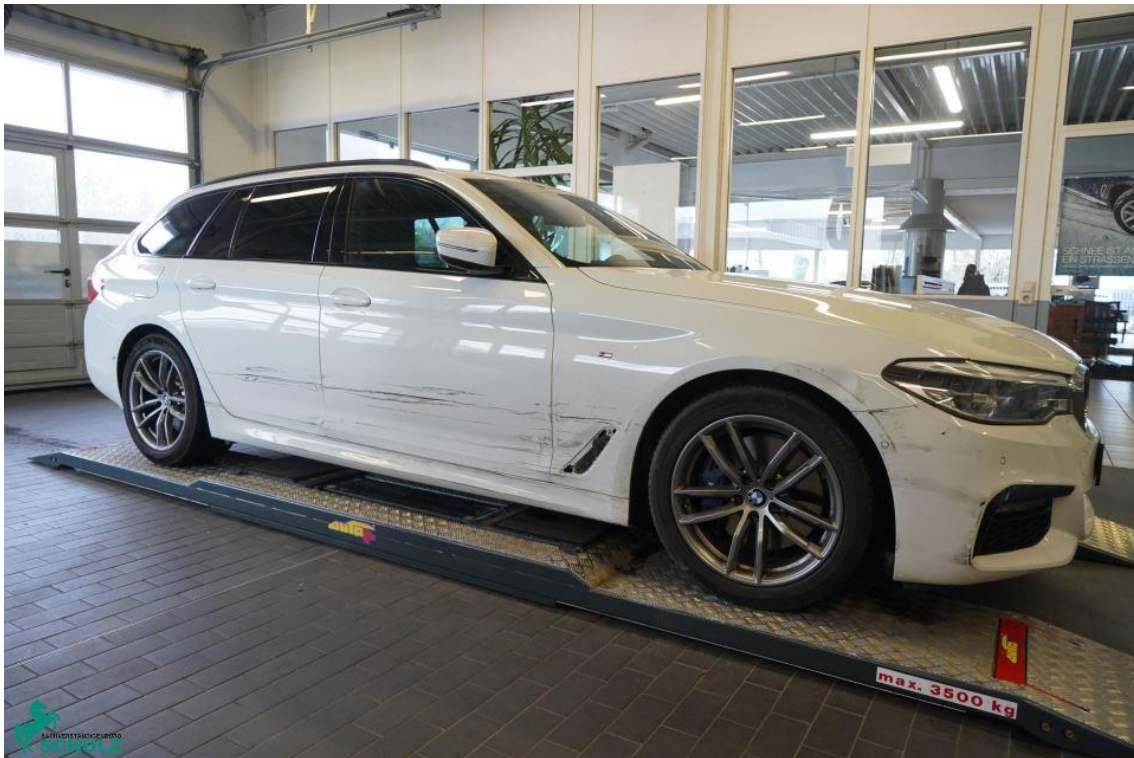
**Foto 5:** Übersichtsaufnahme Anstoßbereich

Halteleiste v.r., Halteleiste v.r. Mitte, Halteleiste h.r. Mitte, Halteleiste h.r., Abdeckung Schweller Grundiert r., Tür v.r., Dichtung Tür v.r., Dichtung Türfuge v.r.u., Aussenspiegel r., Abdeckkappe Aussenspiegel Grundiert r., Zusatzblinkleuchte Aussenspiegel r., Satz Schrauben Aussenspiegel, Gehäuseunterteil Aussenspiegel r., Tür h.r., Dichtung Tür h.r., Dichtung Türeinstieg h.r., Seitenwand v.r., Zierblende Seitenwand r., Halter Seitenwand v.r.u., Emblem m, Seitenwand v.r., Scheinwerfer led ahl r., Verkleidung Stossfänger Grundiert v., Führung r.o., Zierblende r., Aufnahme Nebelscheinwerfer r., Ultraschallwandler Park-assistent v.r., Verkleidung Stossfänger Grundiert h., Aufnahme Stossfänger h.r., Radnabe mit Lager v.r., Lenkgetriebe Elektr., \* 245/45 r18 100y

Primacy 3 xl \* mo fsl, Scheibenrad Leichtmetall v.r., Radnabe mit Lager h.r., \* 275/40 r18 99y  
Primacy 3 zp \* mö fsl uhp, Scheibenrad Leichtmetall h.r. beschädigt - erneuern.
