# GUTACHTEN

**Gutachten-Nr: GASC201023AS**

## Haftpflichtschadengutachten

: **Haftpflichtschaden vom 20.10.2023**  
: 20.10.2023 / Auftraggeber  
: 20.10.2023 / Hildesheim  
: Auftraggeber  
: durch den Sachverständigen Semi Civan

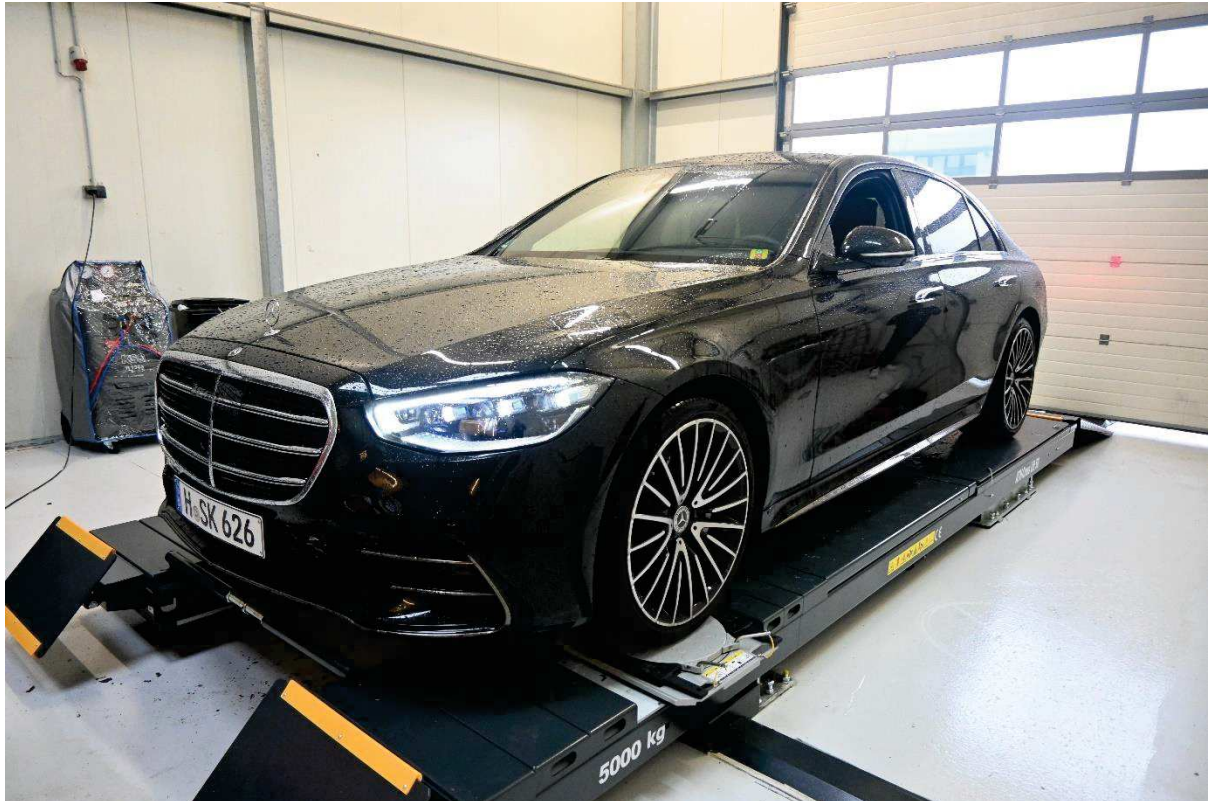
Bild 1: Diagonalsicht vorne links

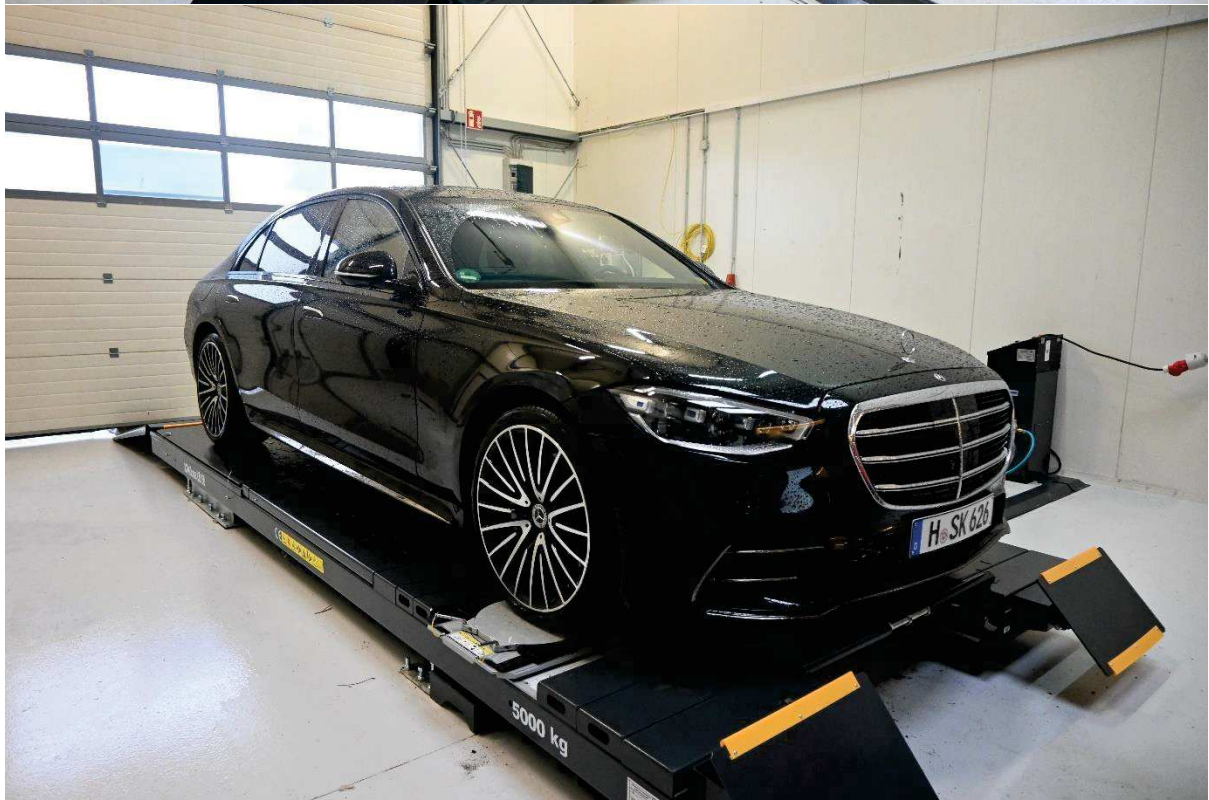
Bild 2: Diagonalsicht vorne rechts

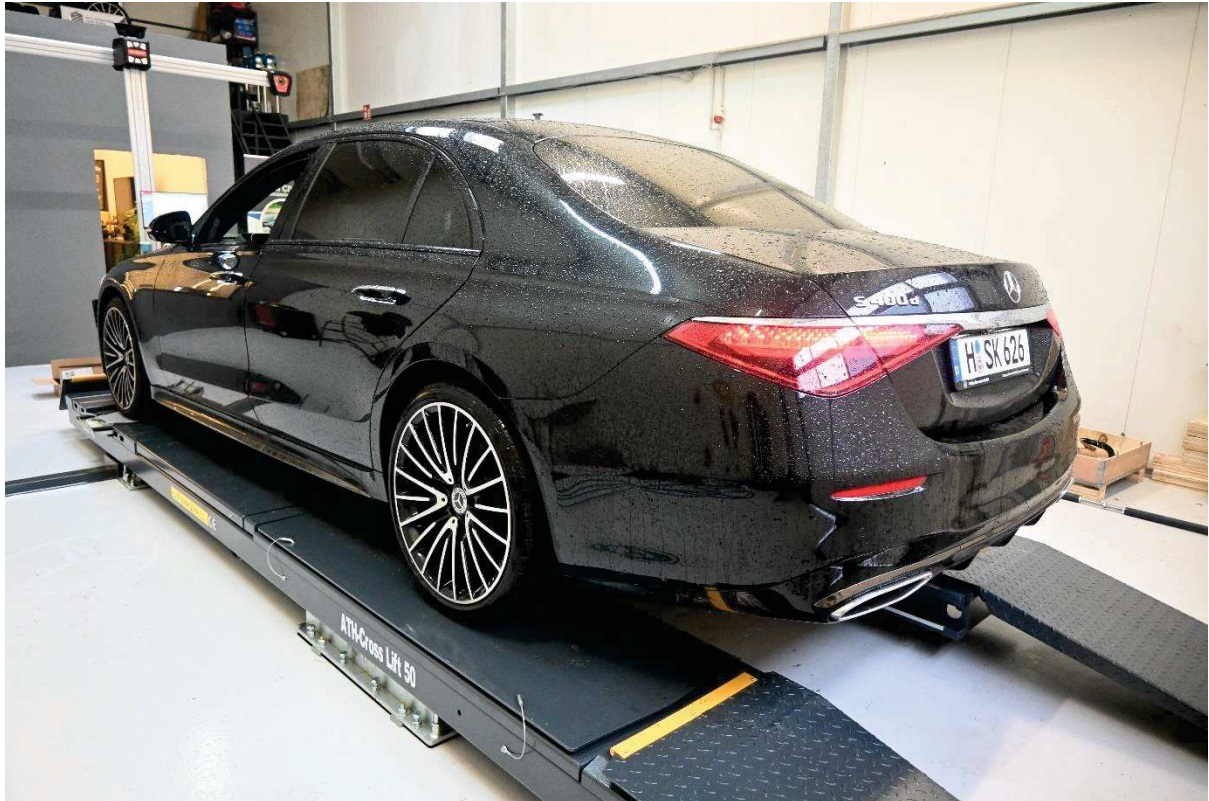
Bild 3: Diagonalsicht hinten links

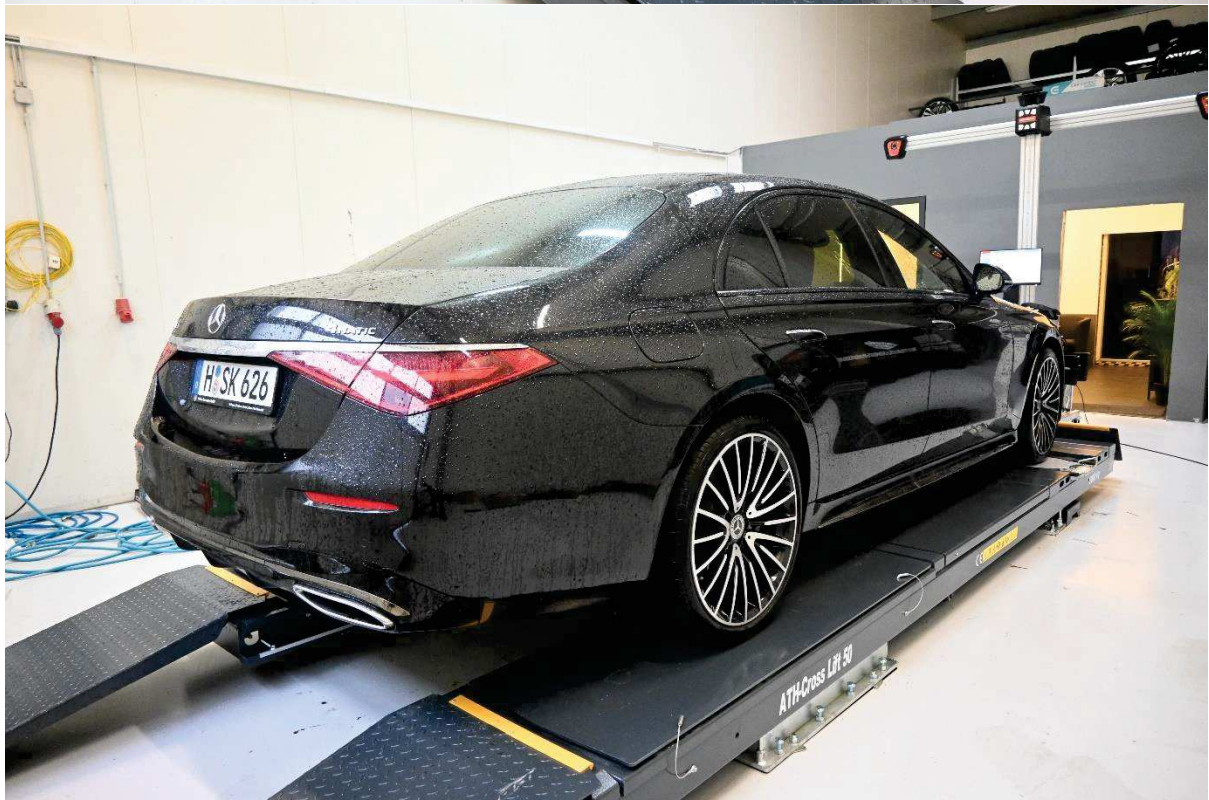
Bild 4: Diagonalsicht hinten rechts

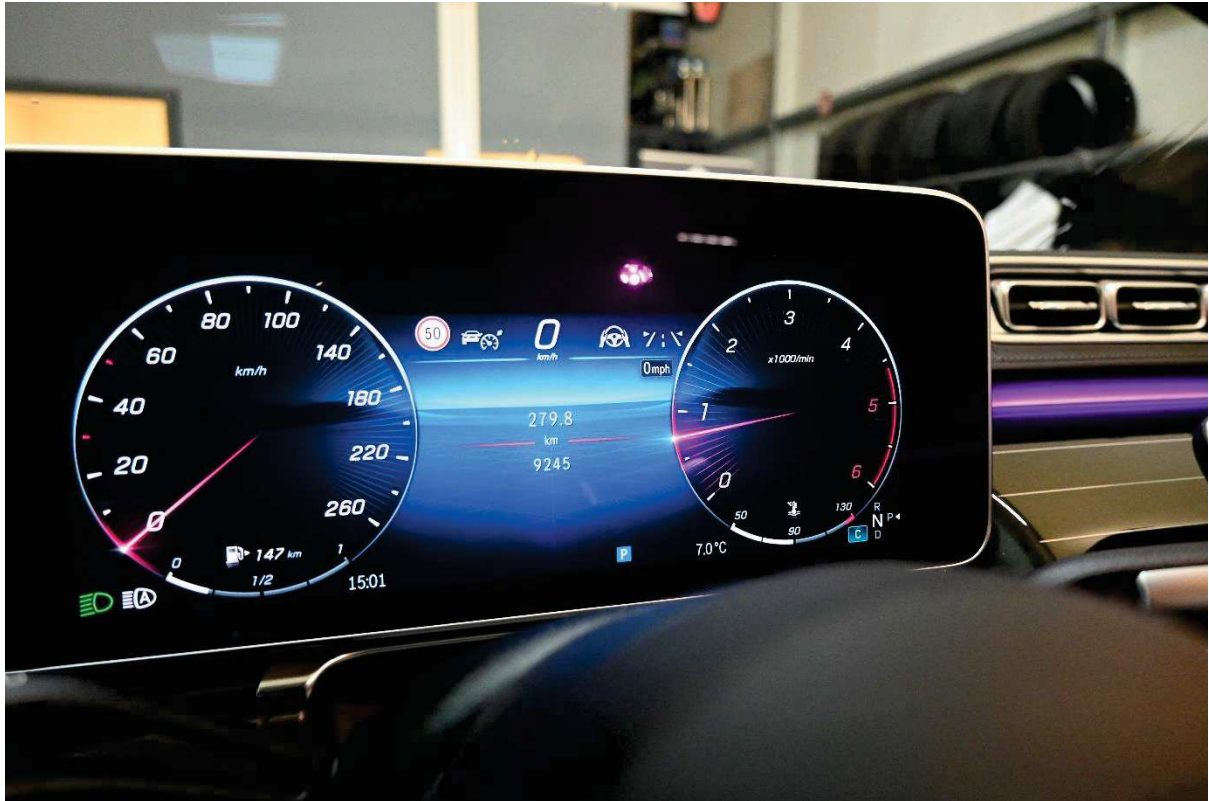
Bild 5: Kilometerstand laut Tacho

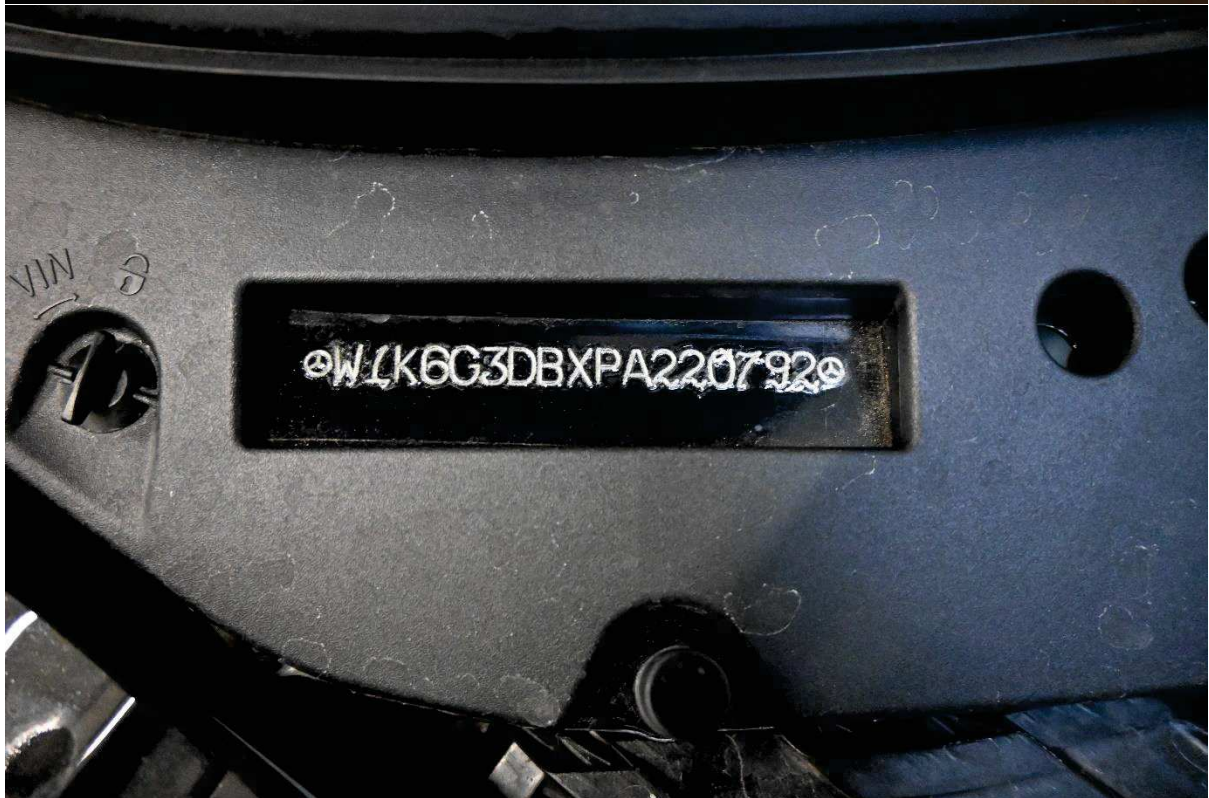
Bild 6: Fahrzeug-Ident.-Nr.

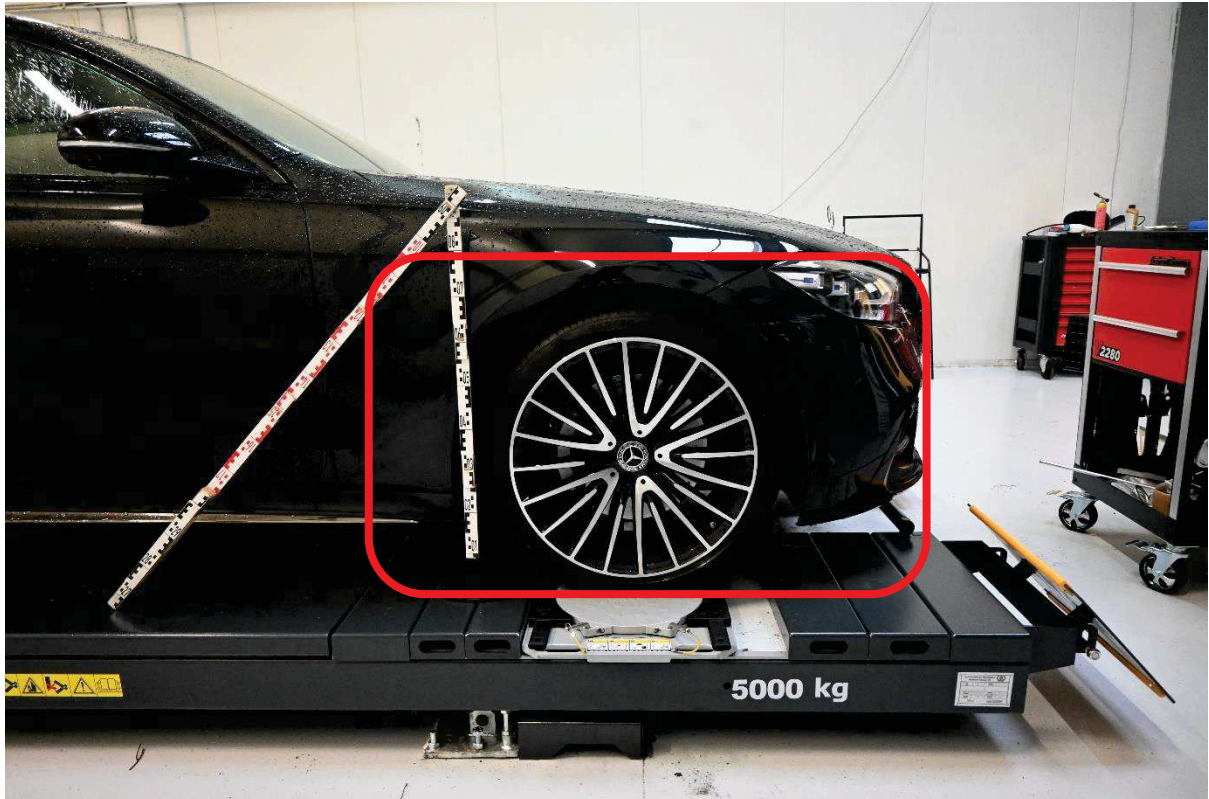
Bild 7: Übersichtaufnahme Schadenbereich
