Haftpflichtgutachten

760517

zum Schaden vom 05.05.2026

Mercedes-Benz
EQS SUV (BM 296)(07.2022->) EQS 450 4Matic (296.624)
W1NDM2EB3PA015522

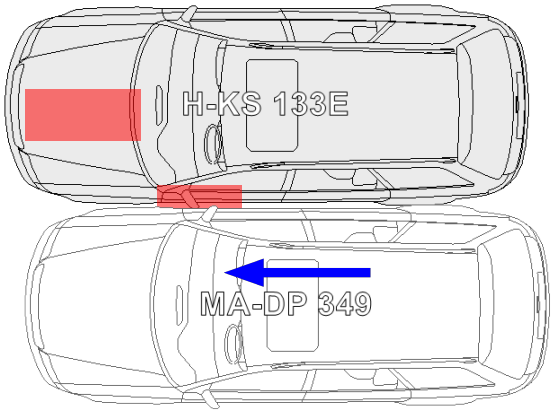
Anstoßbereich / resultierende Anstoßrichtung

Nach Angaben des Fahrzeughalters kollidierte der Unfallverursacher mit dem hier beschriebenen, geparkten Fahrzeug. Hierbei erfolgte ein Anstoß gegen den linken Außenspiegel. Infolge dessen fielen Trümmerteile auf die Motorhaube und verursachten dort Kratzbeschädigungen.

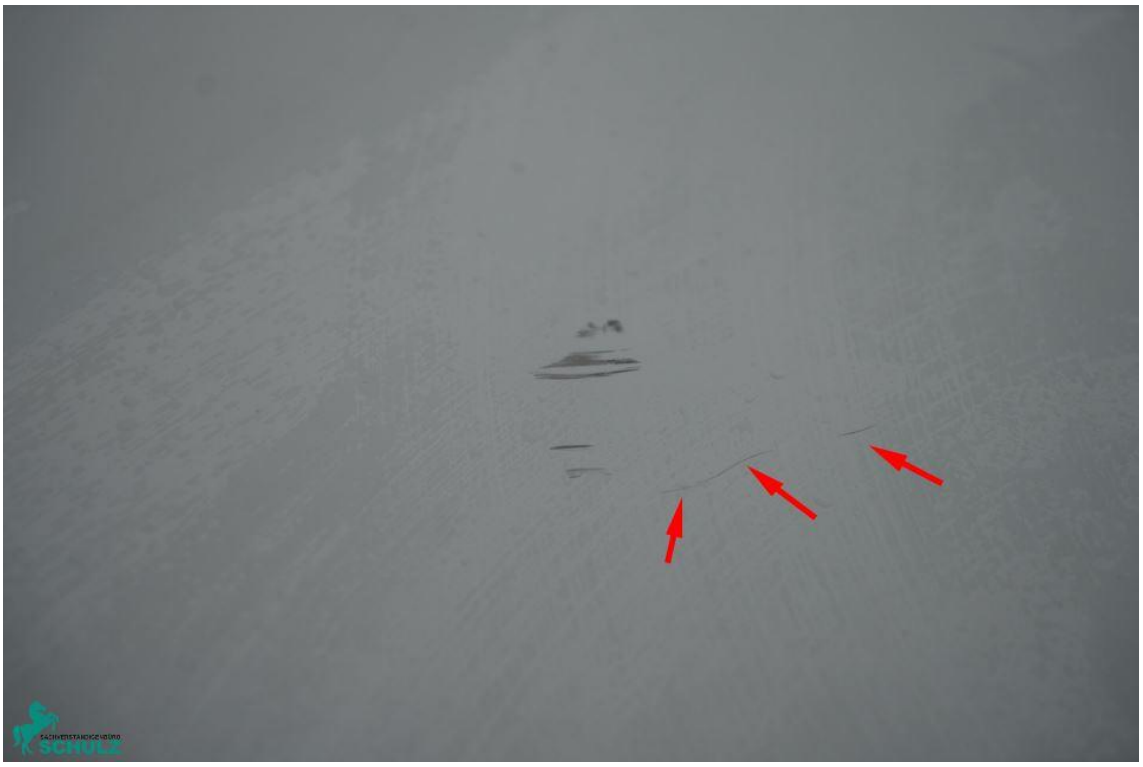
Foto 13: Motorhaube zerkatzt

Rahmen Aussenspiegel mit Motor l., Verkleidung Aussenspiegel l., Blinkleuchte Aussenspiegel l., Glas Aussenspiegel l., Kamera 360° Aussenspiegel l., Firmenzeichen Motorhaube beschädigt - erneuern.

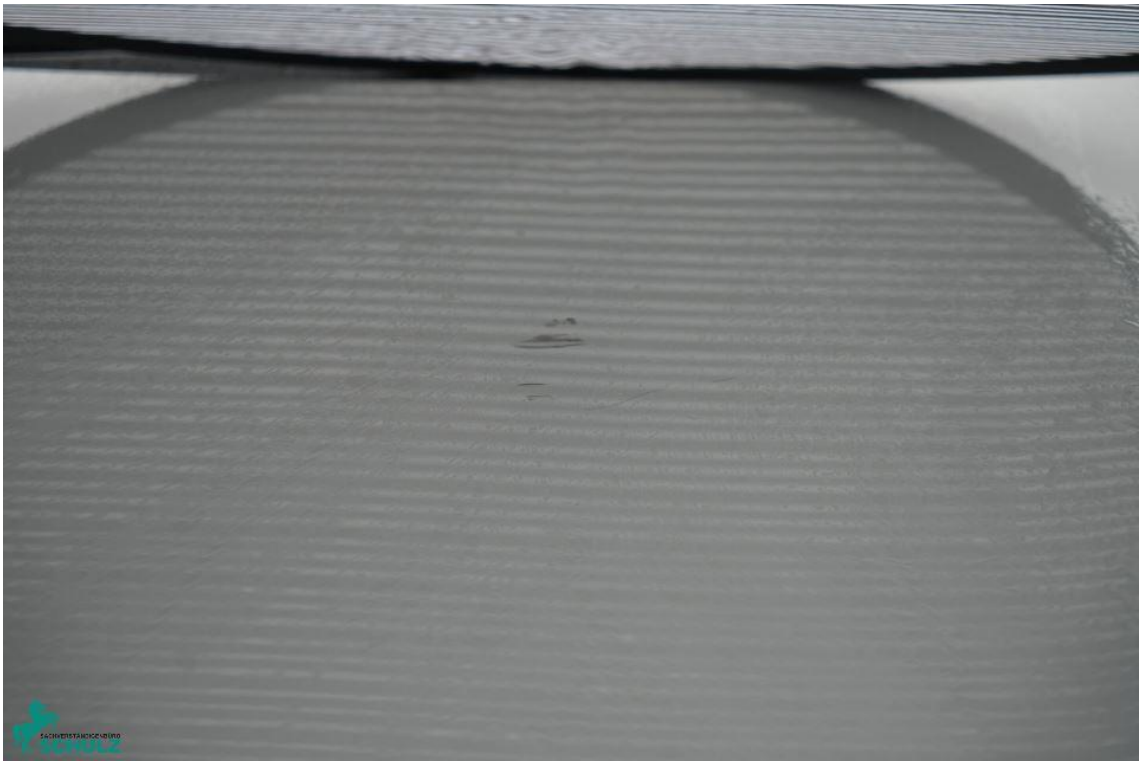
Foto 14: keine Deformationen an Motorhaube sichtbar
