# Haftpflichtgutachten

760517

zum Schaden vom 05.05.2026

Mercedes-Benz  
EQS SUV (BM 296)(07.2022->) EQS 450 4Matic (296.624)  
W1NDM2EB3PA015522

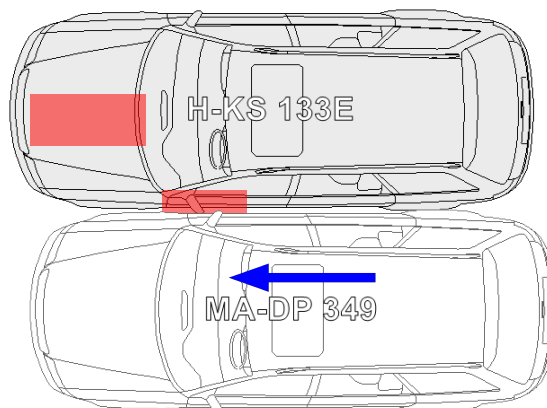
## Anstoßbereich / resultierende Anstoßrichtung

Nach Angaben des Fahrzeughalters kollidierte der Unfallverursacher mit dem hier beschriebenen, geparkten Fahrzeug. Hierbei erfolgte ein Anstoß gegen den linken Außenspiegel. Infolge dessen fielen Trümmerteile auf die Motorhaube und verursachten dort Kratzbeschädigungen.

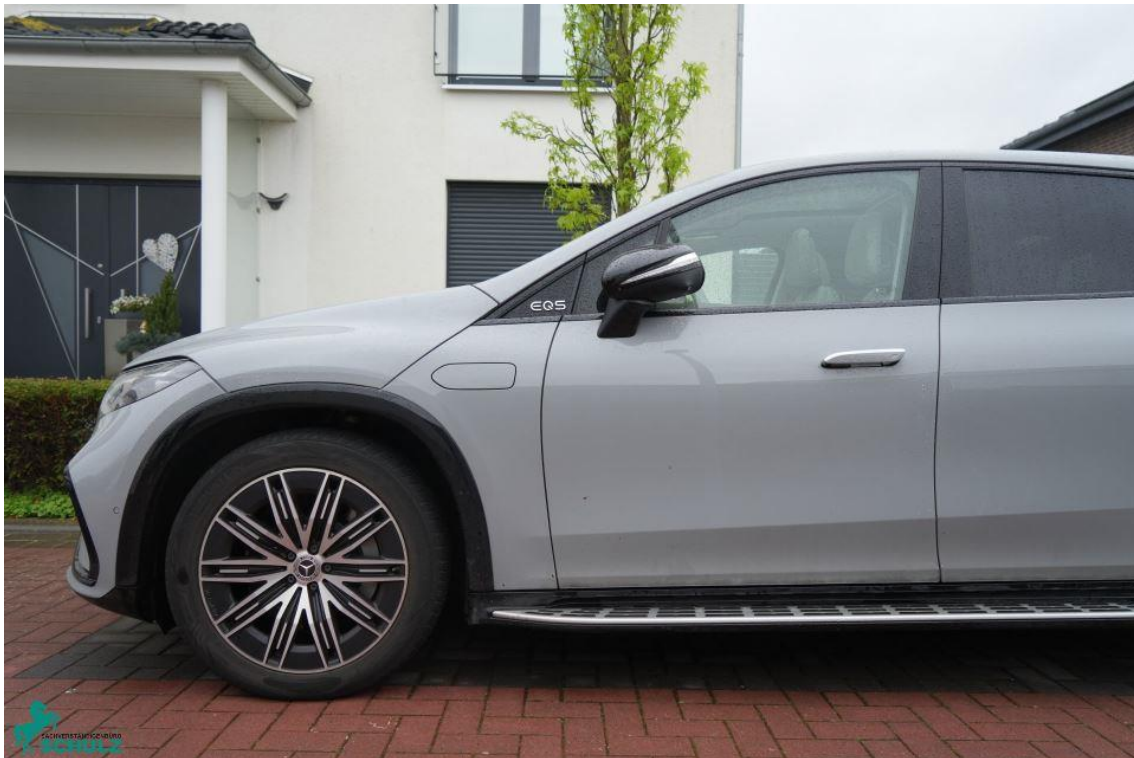
**Foto 8:** Übersichtsaufnahme Anstoßbereich

Rahmen Aussenspiegel mit Motor l., Verkleidung Aussenspiegel l., Blinkleuchte Aussenspiegel l., Glas Aussenspiegel l., Kamera 360° Aussenspiegel l., Firmenzeichen Motorhaube beschädigt - erneuern.

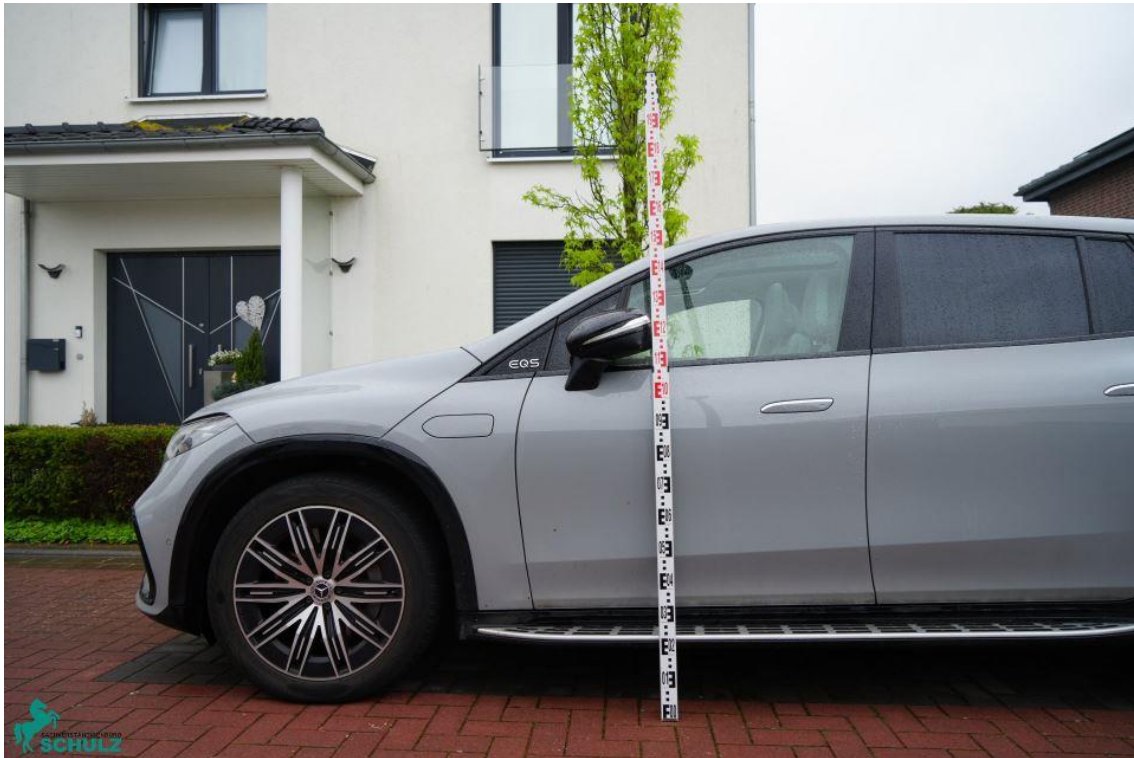
**Foto 9:** Schadensübersicht mit Höhenangabe

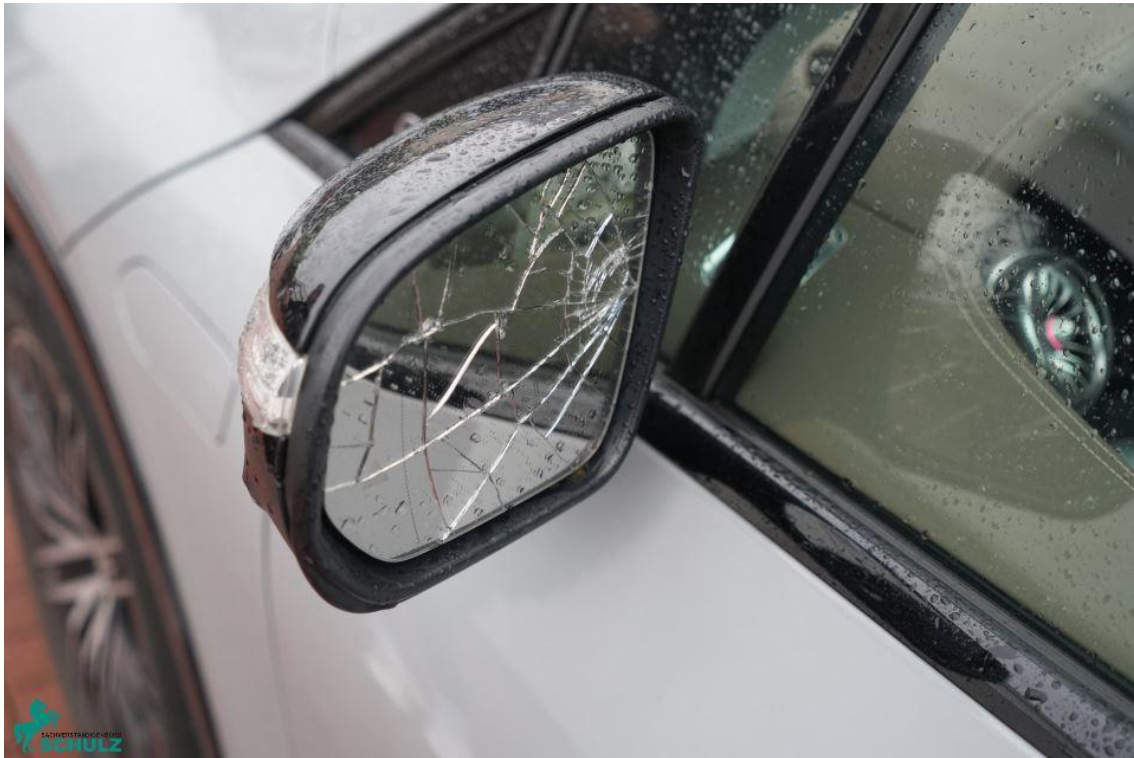
Das Fahrzeug befand sich bei der Besichtigung in zum Teil instandgesetztem Zustand. Die Spiegelkappe, das Glasappe sowie der Außenblinker wurden notdürftig wieder zusammengesetzt.

Anmerkung: Außenspiegel links beschädigt.

**Foto 11:** Außenspiegel l. beschädigt

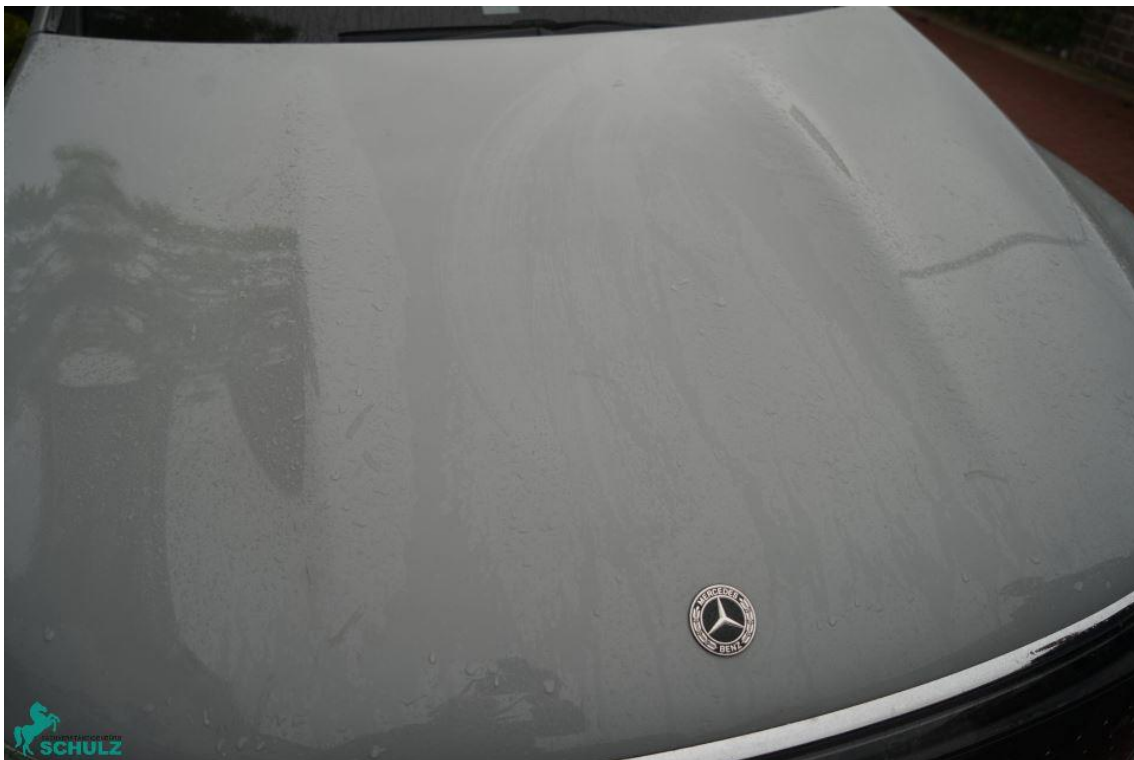
**Foto 12:** Trümmerteile auf die Motorhaube angeschlagen

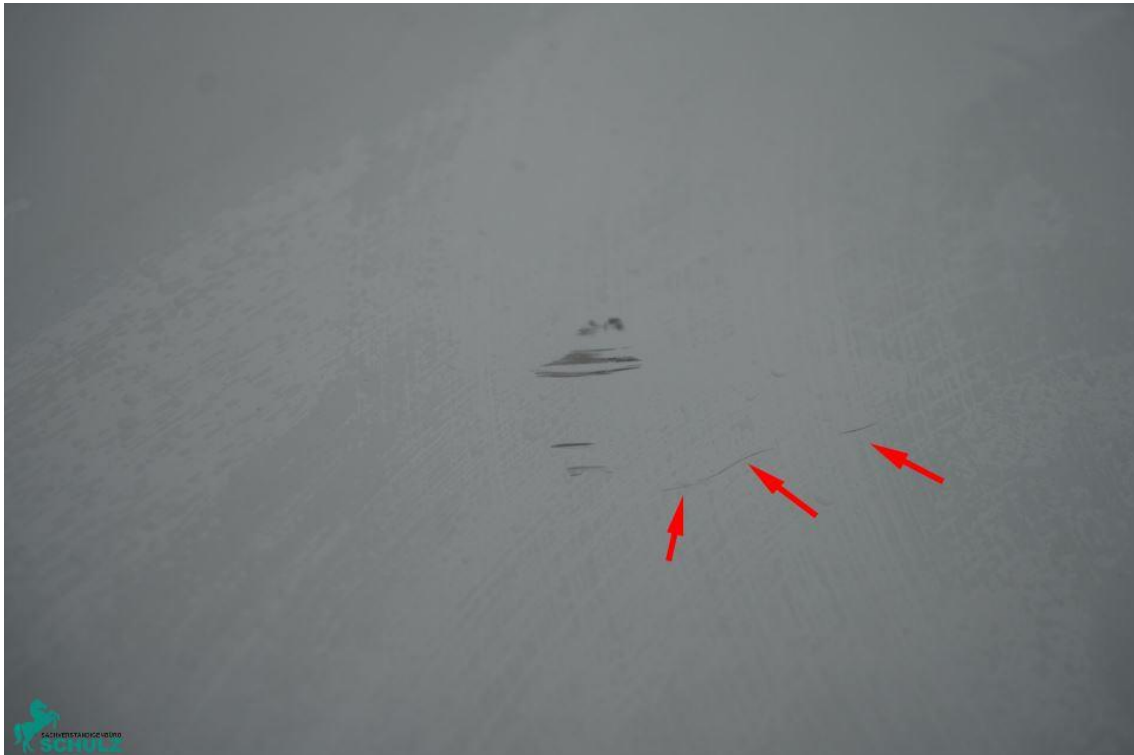
**Foto 13:** Motorhaube zerkratzt

| LS | DVN | APN | Benennung | Stufe | QDM | MK | AW | Lohn | Ges. Pr. |
|---|---|---|---|---|---|---|---|---|---|
| 2 | 44210 | 98-2807 01 | MOTORHAUBE | ST.3 | 222 | 501,72 | 34 | 888,08 | 1.389,80 |

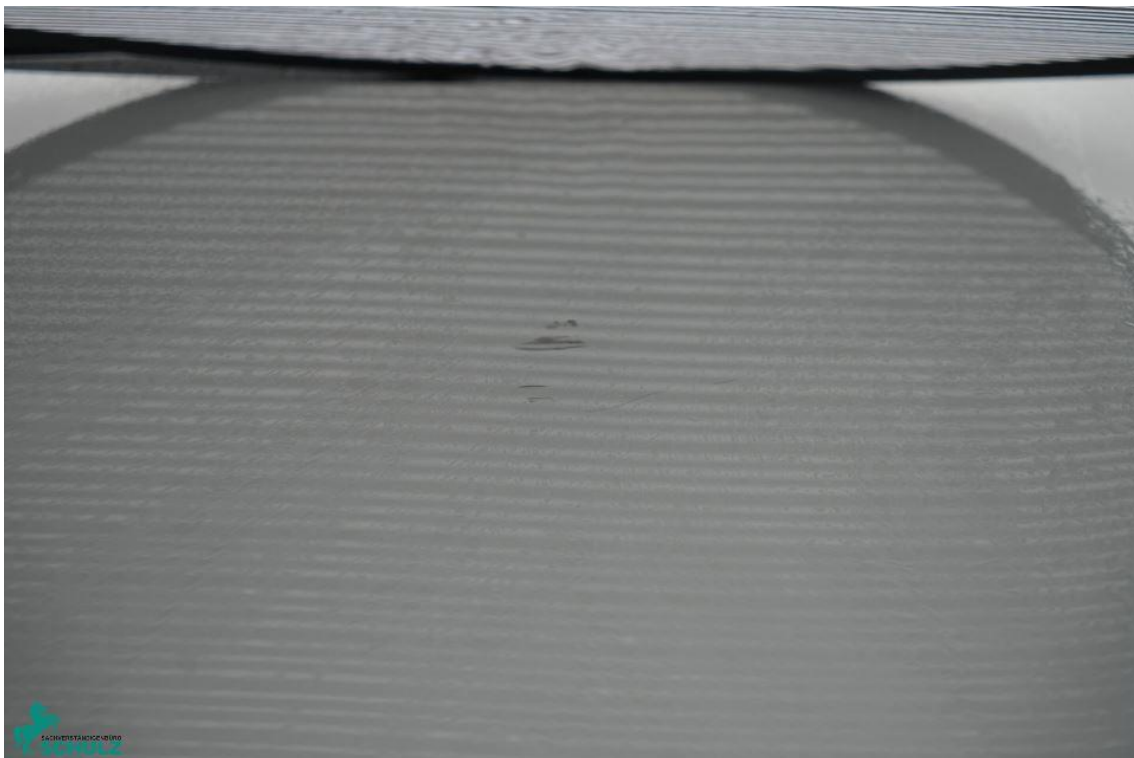
**Foto 14:** keine Deformationen an Motorhaube sichtbar
